PoolRelaunch

Die in die Jahre gekommene Schwimmhalle sollte technisch und gestalterisch auf den neuesten Stand gebracht werden. Ein bewährtes Pool-Expertenteam nahm sich der Aufgabe an.

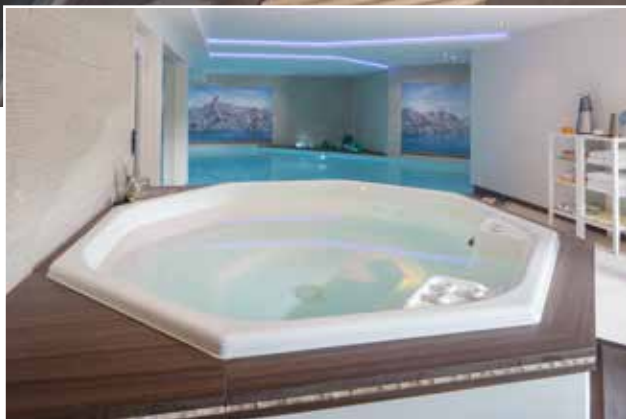
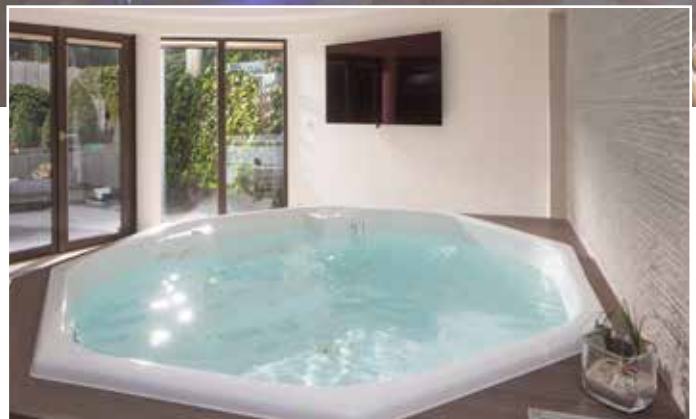
Der vorhandene Whirlpool konnte aus technischen Gründen nicht im Boden versenkt werden. Stattdessen wurde er neu verkleidet. Der Whirlpool hängt über die Ospa-Schwimmbadtechnik an der Wasseraufbereitung des Pools dran und wird somit ständig mit aufbereitetem Poolwasser versorgt.

Zur Ausstattung der Schwimmhalle gehört auch ein Whirlpool aus dem Programm von RivieraPool. Whirlpool und Schwimmbecken sind über eine Aufbereitungstechnik miteinander verbunden. Der Whirlpool konnte aus technischen Gründen nicht in den Boden versenkt werden. Dafür wurde das alte Glasmosaik, das optisch überhaupt nicht zum Becken passte, durch Maßarbeiten von Marius Naturstein ersetzt. Des Weiteren wurde das Sprudelbecken mit einer eleganten Treppe ausgestattet, die ihm mehr Leichtigkeit und Eleganz vermittelt. „Erfolgreiches Pool-Refitting“, resümiert Bernd Henskes. Das bewährte und am längsten agierende Team in der Schwimmbadbranche, nämlich J.D.-Poolair, Seidel, Jens Oelker und Marius Naturstein haben dieser Schwimmhalle wieder zur neuen Attraktivität verholfen.

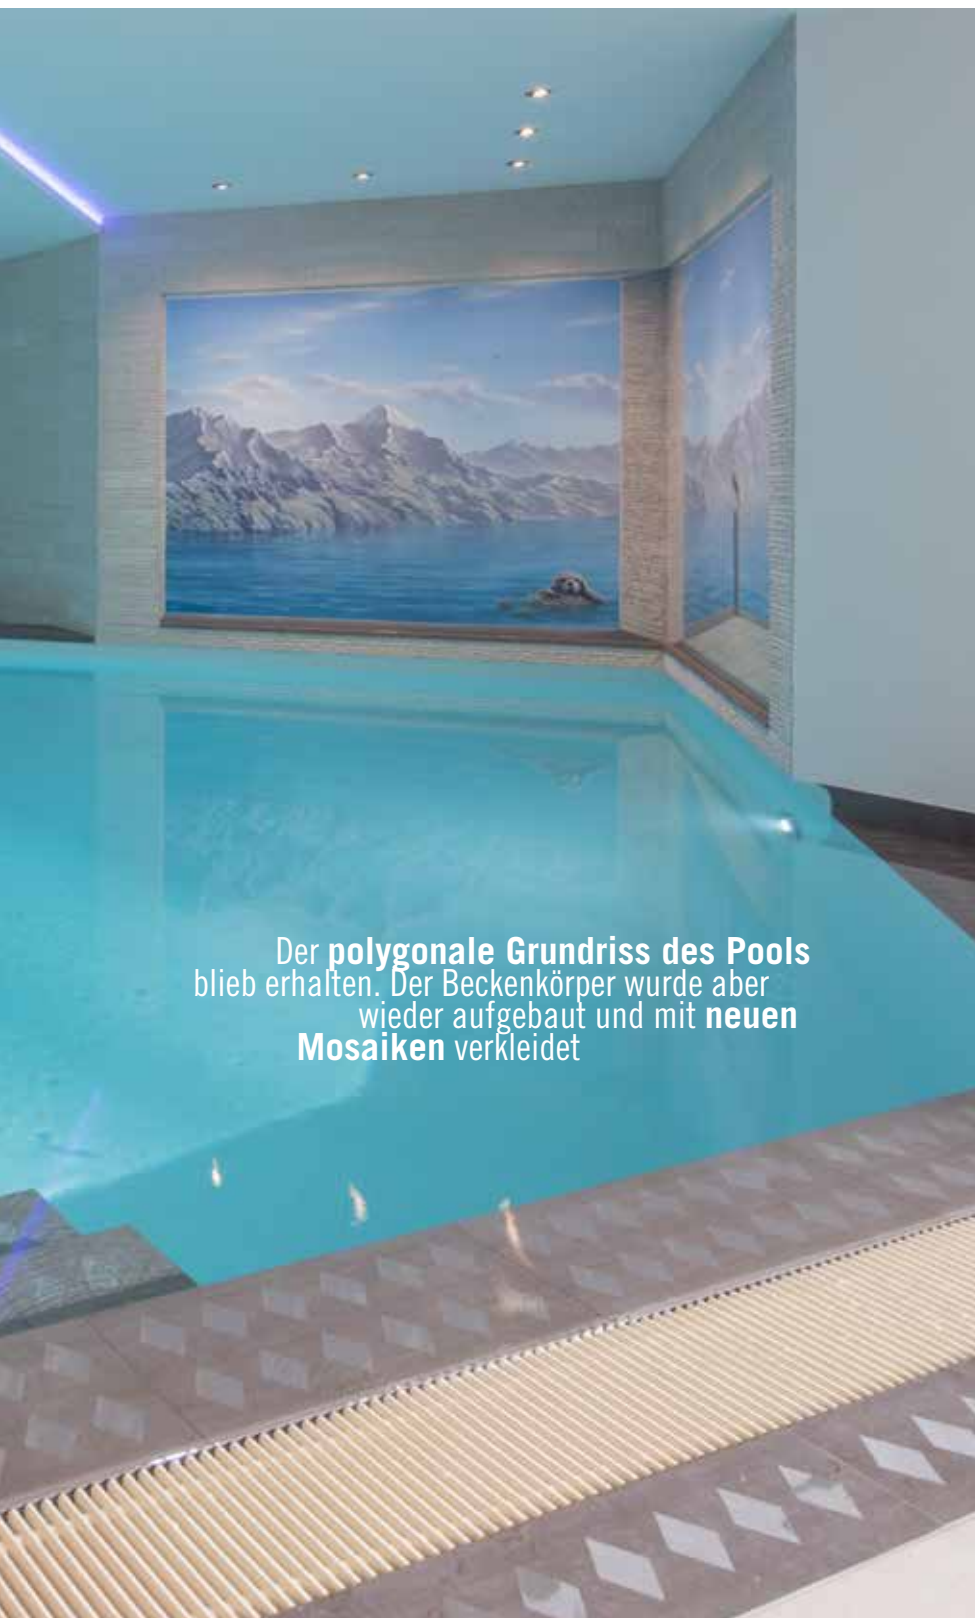
Der **polygonale Grundriss des Pools** blieb erhalten. Der Beckenkörper wurde aber wieder aufgebaut und mit **neuen Mosaiken** verkleidet

Diese wurden entfernt, und der Pool bekam eine neue Abdichtung spendiert. Bernd Henskes zeigte dem Bauherrn verschiedene Referenzanlagen, bei denen interessante Beckenauskleidungen zum Einsatz gekommen waren. Er entschied sich für ein weißes irisierendes Glasmosaik, welches das Wasser je nach Lichteinfall wie Champagner prickeln lässt. Das Poolwasser wirkt jetzt viel einladender als in der Vergangenheit.

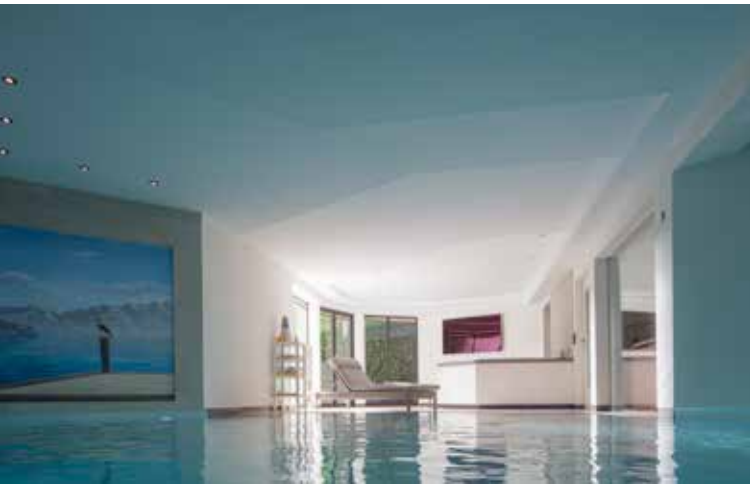
Der Raum wurde außerdem bauphysikalisch aufgerüstet. Wände und Decke wurden mit Wärmedämmung und Dampfsperre verkleidet.

Eine weitere wichtige Sanierungsmaßnahme war die bauphysikalische Aufrüstung der Schwimmhalle. Die vorhandene Dämmung war unzureichend, und die Decke, die von einem plumpen statischen Träger geprägt war, entsprach nicht dem heutigen Stand der Technik. Bernd Henskes holte deshalb mit der Firma Seidel einen weiteren langjährigen Partner mit ins Boot. Die Firma Seidel ist unter anderem auf den Innenausbau und die Gestaltung von Schwimmhallen spezialisiert. Zum einen wurden die Wände und Decke mit Wärmedämmung und Dampfsperre ausgekleidet. Zum anderen konstruierten die Seidel-Techniker eine neue abgehängte Decke, welche die Beckenkontur jetzt nachzeichnet und damit wesentlich harmonischer im Raum wirkt. Außerdem konnte die Decke mit einer Abluftfunktion ausgestattet werden.

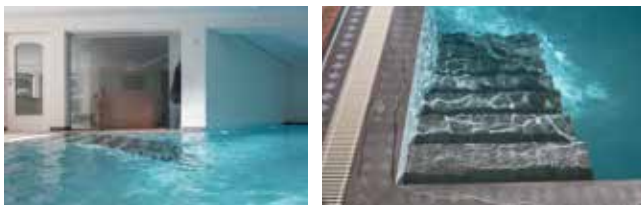
Als neue Beckenauskleidung wählte der Bauherr ein weißes irisierendes Glasmosaik, das dem Poolwasser eine Champagner ähnliche Farbe gibt.
